Tochigi  
Architect  
Office  
Association  
Bulletin

2011  
**10**  
No.93

社団法人栃木県建築士事務所協会会報

### 油漏れ事故対策の基礎知識

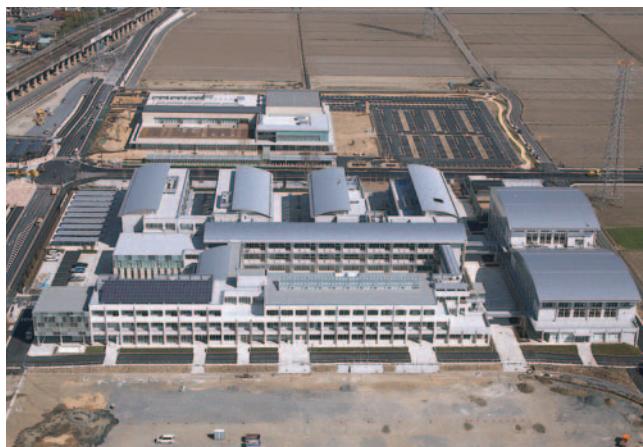
### 宇都宮工業高校 新校舎

栃木県の工業教育の中心的な役割を果たしてきた宇都宮工業高校を、新しいタイプの“科学技術高校”として再整備したプロジェクトです。本施設は科学技術及び工業教育の拠点としての役割はもちろんのこと、新しいまちの拠点としても位置付けました。県産出木材や大谷石等地産地消の推進とまちに開かれたテクノプラザの整備など、地域と学校・生徒の自然な交流が生まれる場を目指しました。校舎は整形なプランとモノトーンの色彩により創りこみを抑えた無垢なキャンパスをイメージし、生徒の自由で多様な活動を誘発し新たな歴史を刻んでいくことできる学校を目指しました。総事業費143億のプロジェクトを、設計監理が弊社を代表企業とする県内3社JV、工事も県内企業のみ51社（元請のみ）が参加するという全国的にもまれにみる発注形態がとられ、まさにオール栃木としての学校づくりに取り組んだプロジェクトです。

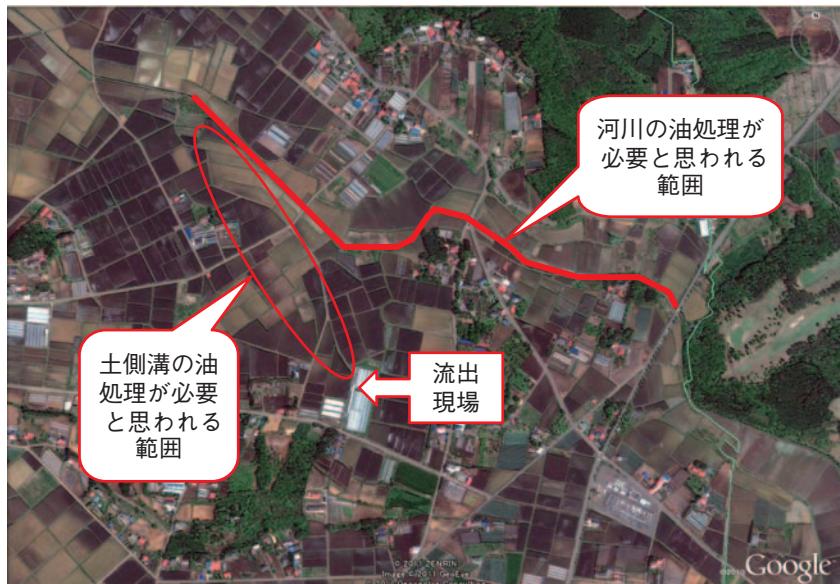
下記の資料は、ある重油流出事故現場向けに作製された基本検討資料です。

#### 1) これ以上の汚染拡大を阻止する手法について

現在川に設置されている吸着シートは、油の吸い取り作業用等で使われる雑巾等の代わりに使用されるシートであり、油の吸着力が極めて弱い。この為、水量が多い場合は充分な阻止効果を発揮できない。

流れの水に対して油の拡散を抑える為には、ある程度の面積の水面を吸着材で覆う手法でなければ、流れに乗った油を止める事は出来ない。この為、現状の吸着シートを早急に吸着型のオイルフェンスに交換すると共に、水面を覆う吸着材を設置する必要がある。

現状は流出元の土壤を1.5立米程度入れ替えただけであり、漏洩現場から道路を跨いで油が浮き出た土側溝までの間に汚染土壤がそのまま残されている。この為に今後も新たな流出が続く。

敷地内の道路境界を掘削し、油の敷地外への流出を阻止する必要がある。

吸着シートを所々に設置してあるだけであり、土側溝の土壤に付着した油の除去ができない為、今後も降雨と共に油の流出が続く。

流出現場に隣接する土側溝から排水ポンプ場までの間の油が流れたルート上の全ての土側溝について、油吸着分解剤を散布する。
